# Steinbrüche der VEF im Osterzgebirge

## Prüfbericht Nr. 2019/14 Eignungsprüfung Wasserbausteine

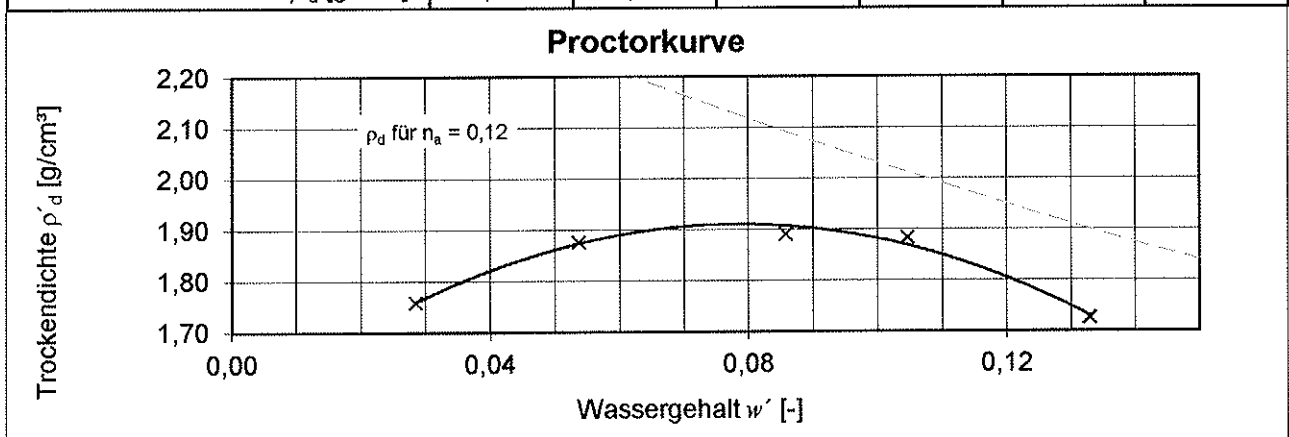
kor. Proctordichte  $\rho_{Pr}$  [g/cm<sup>3</sup>]: **1,9**  
 kor. opt. Wassergehalt  $w_{Pr}$ : **0,080**

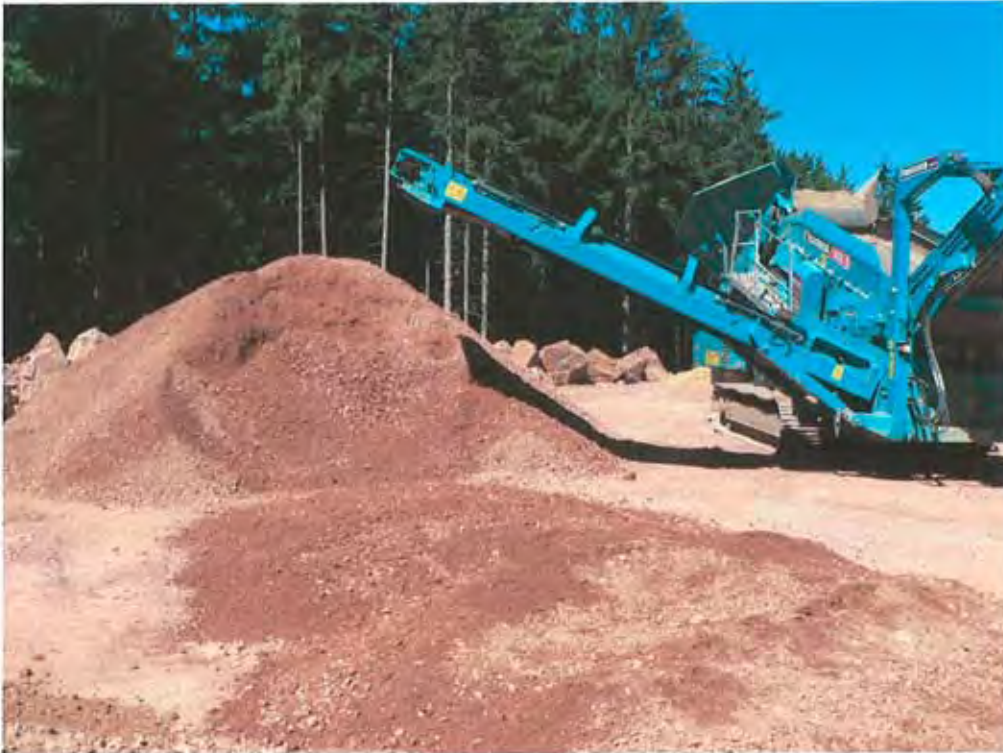
Haufwerk FSS 0/32 UF<sub>5</sub>

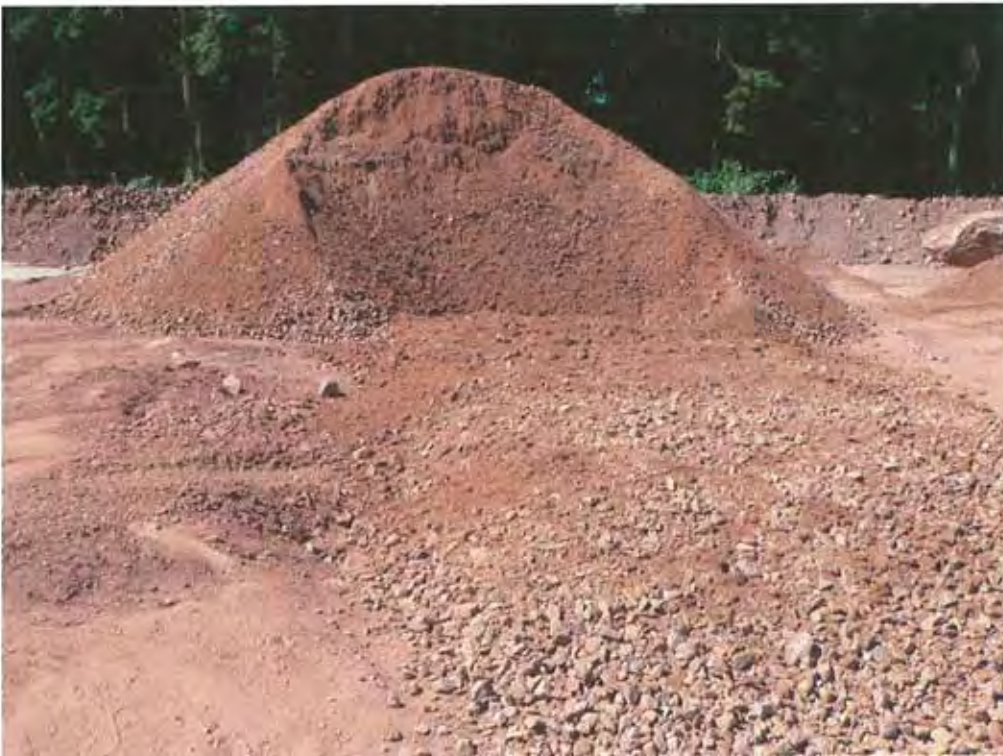
Haufwerk FSS 0/45 UF<sub>5</sub>

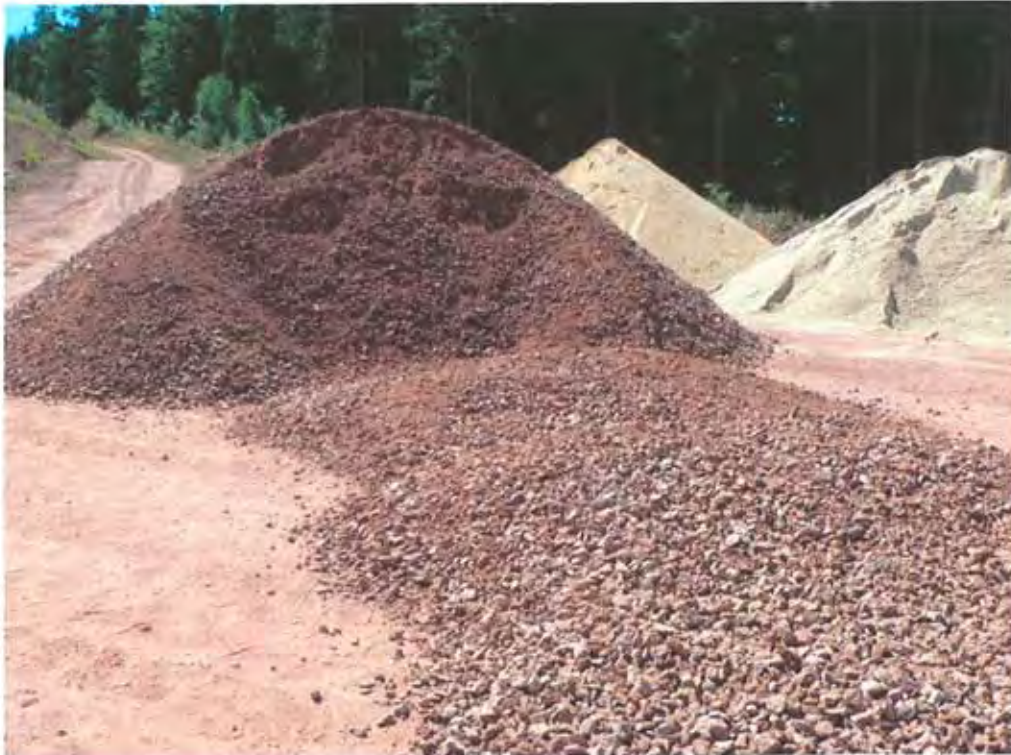
Haufwerk FSS 0/45 UF<sub>3</sub>

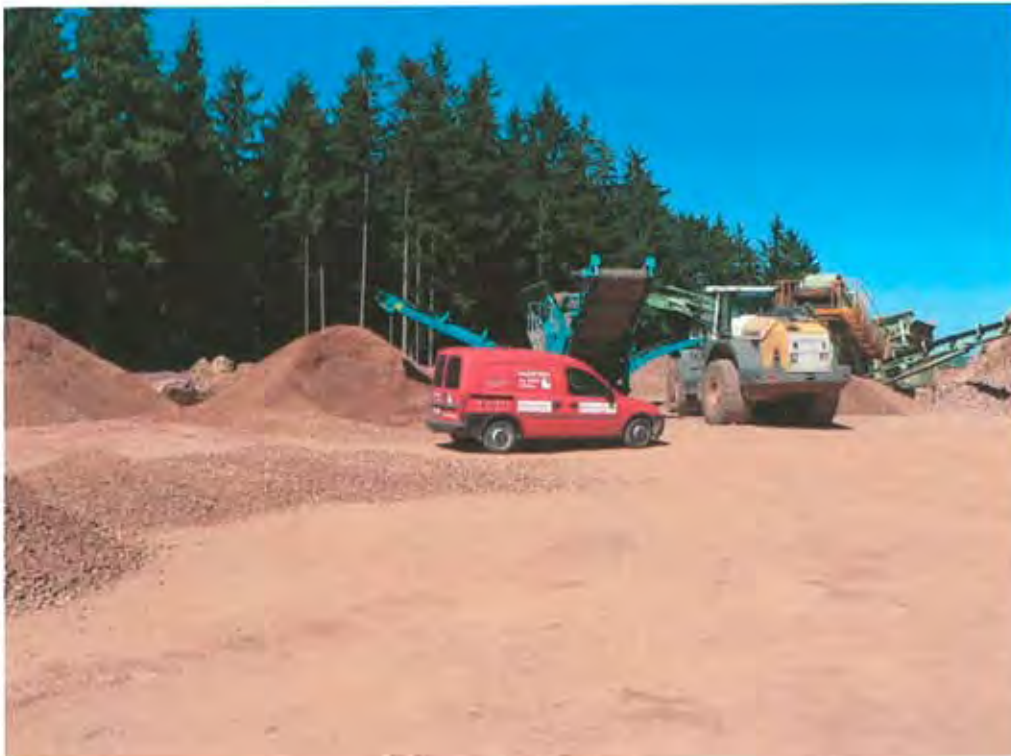
Aufbereitungstechnik Steinbruch Ulberndorf

Die Herstellung des Brechkorngemisches wird durch eine Aufbereitungsanlage im Steinbruch realisiert. Die bisher zur Anwendung gekommene Dosieranlage war außer Betrieb. Nach dem Sprengvorgang wird das gelöste Haufwerk über einen Brecher mit Vorsiebung einer Siebanlage zugeführt.
